# 西荻北二丁目ケヤキ診断報告書

令和 6 年 9 月

NPO 法人東京樹木医プロジェクト

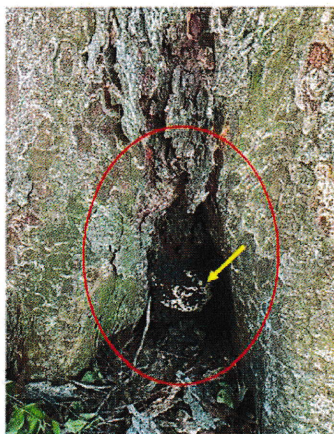
| 所見 | 根元東側にベッコウタケ腐朽による開口空洞(L60×W50)あり。開口上部には前年の子実体に新たな子実体が重なって発生。<br>根元南側から西側にかけて幹のくぼみ部2ヶ所と北側のくぼみ2ヶ所にベッコウタケ子実体が発生し、腐朽部は小さく開口(L5×W5)し、その周辺に打診音異常あり。要根株診断。<br>根元東側2ヶ所のくぼみに新たにベッコウタケの子実体が発生。<br>東側と北側にムクノギが近接し、ケヤキの下枝と競合。ケヤキの下枝が枯れて残る。<br>南側、G.L.12mに枯枝L3mあり。<br>南側、G.L.12.5mに枯枝L4mあり。<br>南側、G.L.7mに枯枝L5mあり。<br>南側、G.L.7.5mに枯枝L5mあり。 | | | | |

東側根元の開口空洞  
新たな子実体の発生を確認

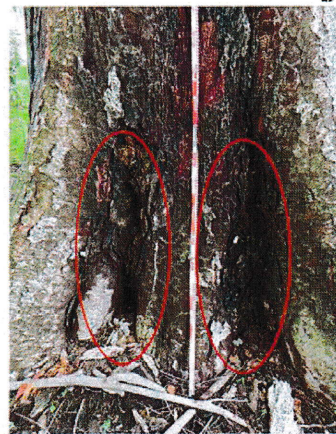
北側のベッコウタケの子実体発生部

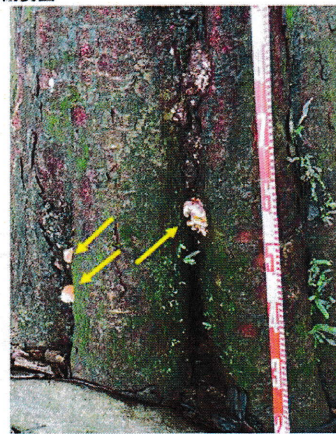
東側根元に新たに発生したベッコウタケ子実体

・根元に新たなベッコウタケの子実体が発生し、根元の一部で腐朽が進行していると考えられる。  
・葉の茂りは一定量あるが、樹冠上位においては茂りがやや劣り、ひと塊の梢が散在するような状況になっている。

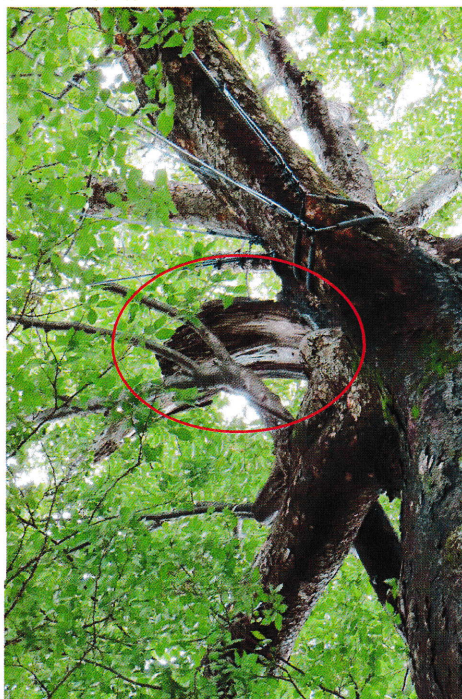
図 6 過去に折れた大枝の未閉塞部

今回の診断では樹冠全体に着葉している状況から、活力診断の樹勢は評価 2 だが、過去に大枝が折れた痕が未閉塞で、幹に樹皮欠損または腐朽があったり（図 6）、葉の大半が小さいなど樹勢の活力度が 3 に近い診断項目もあり、半年前の落葉期に実施した診断時より、樹勢が回復しているわけではない。葉が小さいことは根の発達が制限されているか、または根に障害があり、水分が十分に吸収できない状態である推測させる新たな知見も得られた。

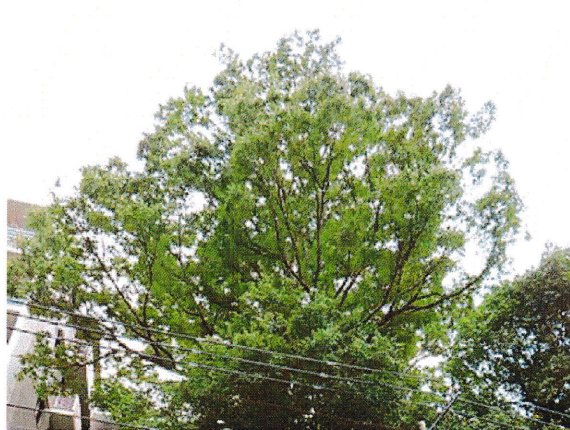
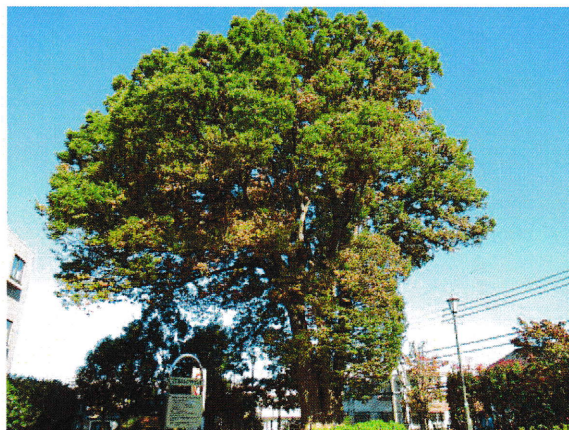
図 7 当該ケヤキ(左)とトトロのケヤキ(右)との樹冠の比較

本ケヤキは、葉は茂っているものの樹冠の茂りは全般的にうすく、梢の塊が不連続に散生するような茂り方をしている。西荻北 4 丁目の坂の上のけやき公園のケヤキ（通称「トトロのケヤキ」（景観重要樹木））と比べると、相対的な葉量は少なく（図 7）、樹勢に差があることが分かり、本ケヤキの樹勢は問題ないとは言えない。

当該ケヤキは葉の茂りがうすく葉の間から枝が見えて、葉の塊が不連続に散生していることがわかる。これに比べトトロのケヤキ(2022.10.20 撮影)は葉が隙間ないほどに茂り、良好な生育を示している。

んどなかった。一方、当該ケヤキは根元にベッコウタケによる大きな腐朽が生育の障害となっていることと、過去には社叢内にあり他の樹木と競合する状況で育ったために、高く伸びあがった樹形であることが、トトロのケヤキとの樹勢の差に表れていると推察した。

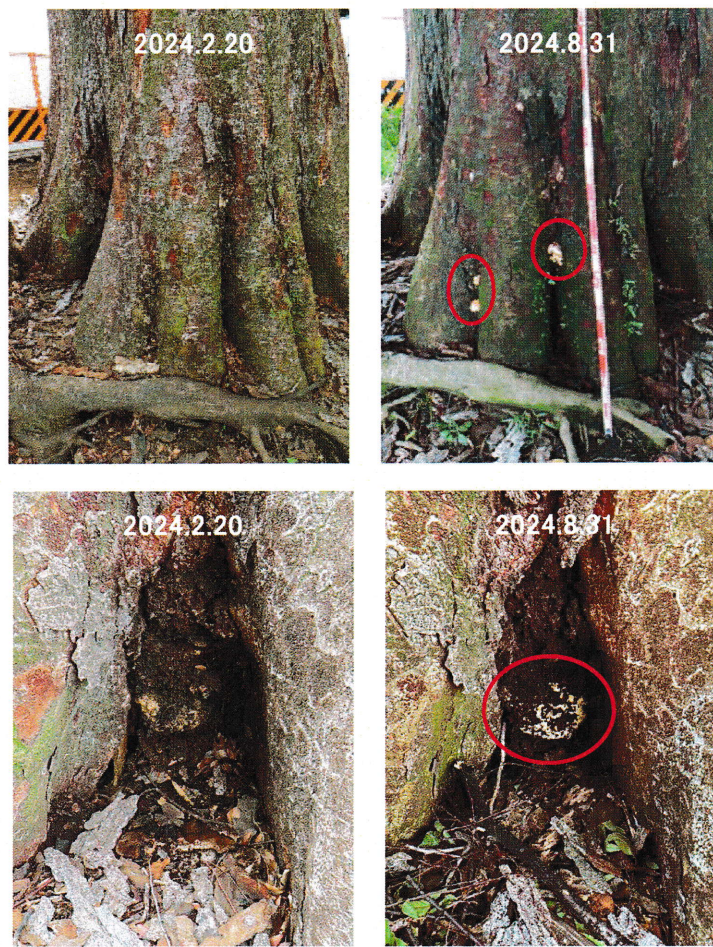
図 8 新たに発生したベッコウタケの子実体)

最後に、東側の根元に新たなベッコウタケの子実体が発生しているのが確認できた（図8）。根元の腐朽は着実に進行していると考えられることから、できるだけ早く今後の管理方針を決めることを望む。
