# 西荻北二丁目ケヤキ診断報告書

令和 6 年 9 月

NPO 法人東京樹木医プロジェクト

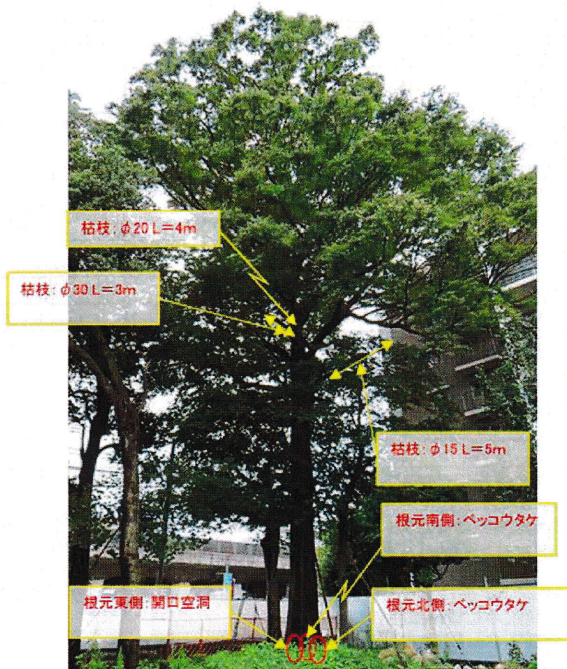
診断概要図

| | 所見 | 梢の枯れはわずかで葉は茂るものの全般的に量は少なく、梢の境が不連続に散生する。北東側の枝以外の葉の大きさはやや小さい。大木で根元の全周でベッコウタケが発生し、東と南側の樹皮欠損部から幹の内部が空洞になっているのが確認される。樹形は2本のムクノギが隣接することで、ケヤキの下枝が競合し枯れ上がる。他にも大枝の枯れが見られる。 | | | |
